DE JAPANSE TUIN VAN CLINGENDAEL

RELAAS VAN EEN LANTAARN

**PROJECT REPLICA VAN DE
JAPANESE CHRYSANTLANTAARN
*'KIKU GATA DORO'***

De toestand van de oude lantaarn

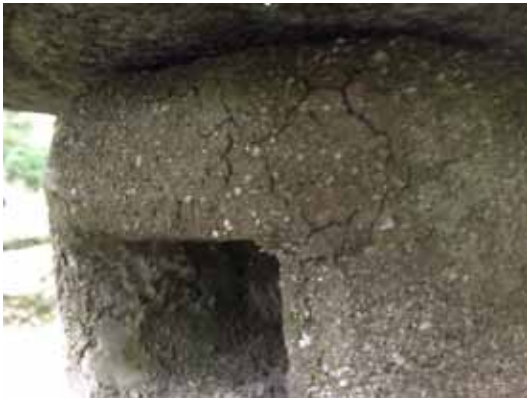
De vuurdoos is op meerdere plaatsen gebroken geweest.

De herstellingen zijn uitgevoerd in cement van een andere kleur en opnieuw zijn er barsten ontstaan.

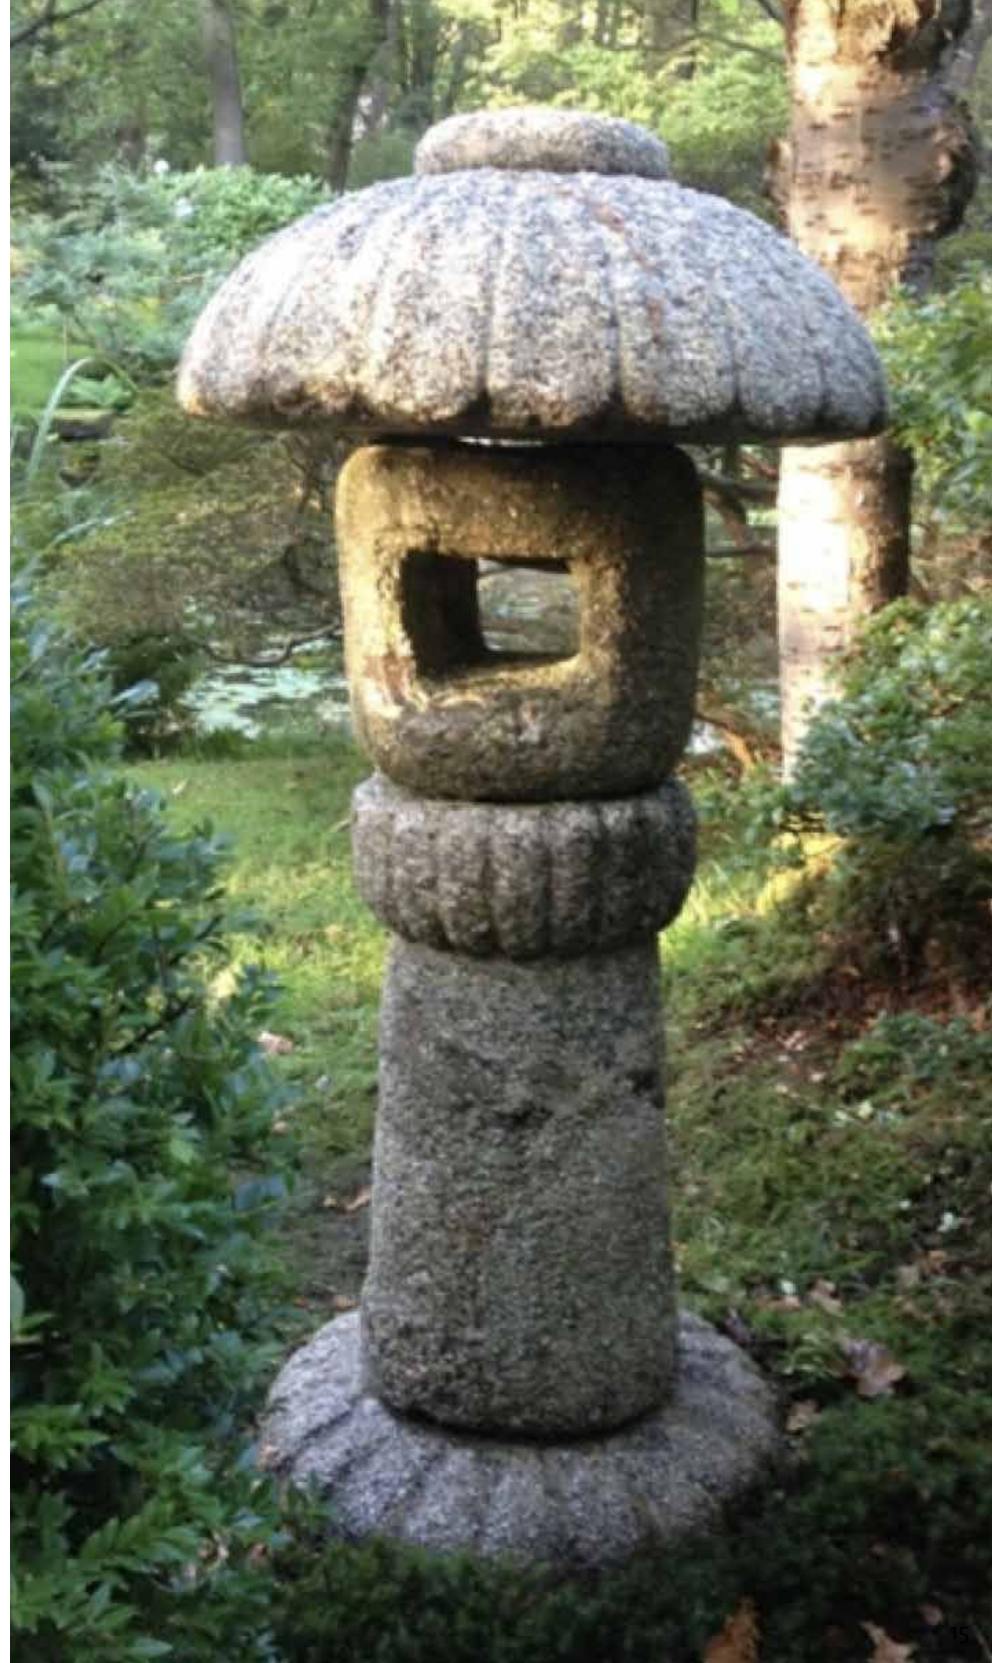
Schadebeeld: _____ De vuurdoos heeft veel herstellingen, deze zijn op meerdere plaatsen gebarsten en de vuurdoos is als geheel niet meer stabiel genoeg om op langere termijn het dak te dragen. Er zijn herstellingen aan het dak gemaakt met een cementgebonden mortel. Deze zijn slordig gemaakt en door erosie aangetast. De schacht bestaat uit twee delen. De cementverlijming is afwijkend van de steenkleur, de schacht heeft diverse structuren. De voet is niet origineel. Alle nog originele steen is sterk verweerd.

*De lantaarn in 2016 na
schoonmaakbeurt en restauratie*

Oppervlaktebehandeling: _____ De gehele lantaarn wordt behandeld met kaliumwaterglas om de binding van de buitenste laag van de steen te verstevigen

Advies: _____ Het is raadzaam om jaarlijks afbrokkeling van de lantaarn te voorkomen. Een optie is vervanging van de gehele lantaarn, waarin de originele vormgeving weer zichtbaar wordt en een stabiele lantaarn wordt gerealiseerd.

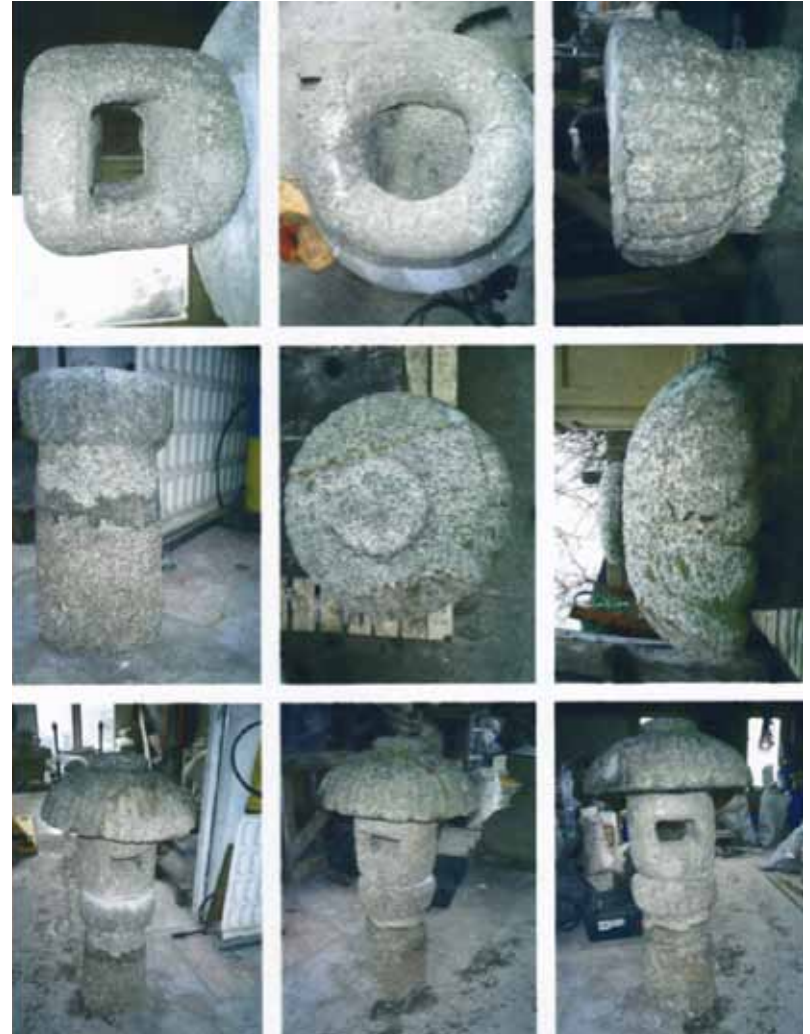
*De lantaarn is in onderdelen uit elkaar gehaald om per deel schoon te maken en te restaureren.
Restauratie Brinkman 2007*

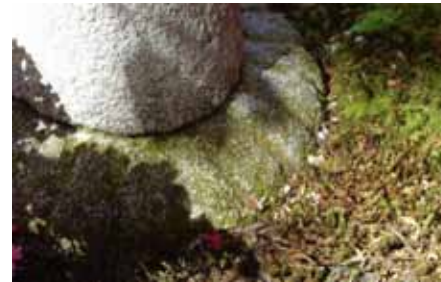
Authenticiteit: _____ De huidige voet is niet authentiek, de voet is door restaurateur Pieter Brinkman in 2007 vervaardigd, "naar eigen inzicht met als voorbeeld de deksel (dak) van de lantaarn en oude foto's"

De voet is gemaakt van een kalkcementmortel met steengrit als aggregaat.
Beschrijving: _____ De huidige voet van kalkcementmortel is nog in goede staat, maar de vormgeving voldoet niet.

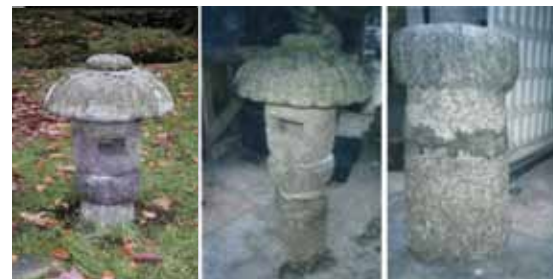
Authenticiteit: _____ Alleen het bovenste deel van de schacht, boven de breuk op ca. driekwart hoogte, inclusief geribde rand, is authentiek.

Beschrijving: _____ Op de archiefphoto uit ca. 1915 is reeds te zien dat de schacht gebroken moet zijn geweest. Het gedeelte van de schacht onder de breuk is gedeeltelijk afgebroken en verloren gegaan (tussen 1963 en 2000). Tijdens de restauratie in 2007 is de schacht aangevuld met een stuk graniet en de breuk aangeheeld met mortel. Hierdoor echter heeft de schacht een meer conische vorm gekregen dan op de archiefphoto's is te zien. De veronderstelling van het Research Center for Japanese Garden Art in 2000, dat er onderaan de schacht een geribde band zou zijn, wordt niet

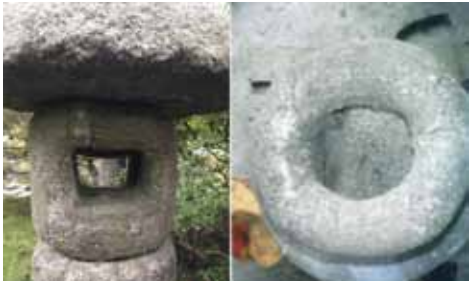
Authenticiteit: _____ In 2007 is de vuurdoos door Brinkman hersteld. Er zijn geen foto's van voor de restauratie, ook geeft Brinkman niet aan wat hij heeft hersteld. De inschatting van Restauratie Breda is dat er nog ca 50-60% originele steen aanwezig is. De herstellingen zijn gedaan met een kalkcementmortel met toevoeging van steengrit.

Beschrijving: _____ De doorsnede van de vuurdoos is rond en heeft afgeronde onder- en bovenkanten. De bovenste kopse kant van de vuurdoos (waar het dak op staat) is open (zie foto's Brinkman). Rondom de vuuropening van de vuurdoos is een negge of nis te zien. Deze is sterk geërodeerd.

De vorm van de negge is door erosie en herstellingen niet goed te bepalen, op de foto uit 1963 is echter te zien dat de negge rechte hoeken had.

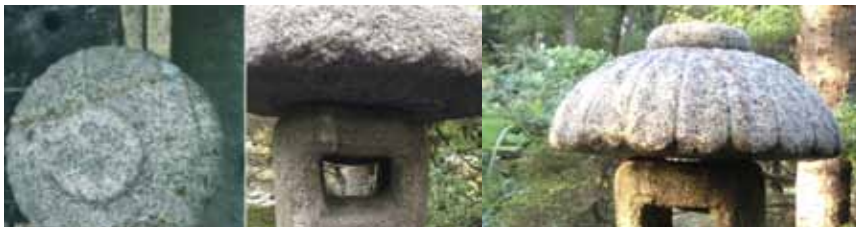
Authenticiteit: _____ Het dak van de lantaarn is, op enkele mortelherstellingen na, origineel.

Beschrijving: _____ Het bolvormige dak is versierd met een reliëf van 20 chrysanthemumblaadjes. De bladvormen zijn langwerpige, naar boven taps toelopende met een centrale vouw in de lengterichting. De bladvormen zijn door erosie enigszins afgevlakt, maar nog goed leesbaar. Aan de onderkant van het dak is in het midden gelegen een verdieping/holte waarin de vuurdoos past. Deze verdieping wordt omsloten door een ring van enkele millimeters hoogte. Centraal op de bovenkant heeft het dak een ronde vlakke zone, hierop wordt de knop geplaatst.

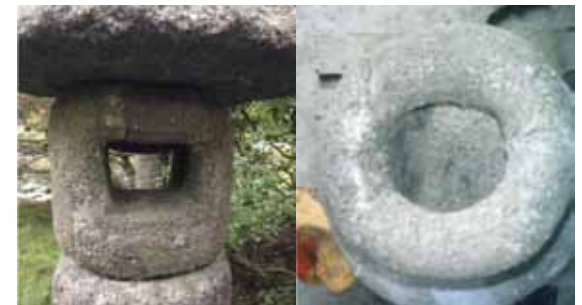
Erosie van de negge

De negge: De vorm van de negge rondom de vuuropening is niet meer duidelijk leesbaar. Deze negge dient om een schermpje te kunnen monteren bestaande uit een houten frame met rijstpapier. De vorm van de negge is door erosie en de herstellingen van de huidige vuurdoos niet meer goed te zien. De hoeken lijken afgerond maar op de foto uit 1963 is te zien dat de negge rechte hoeken heeft.

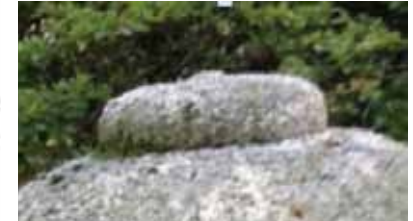
Beschrijving: _____ De knop is als het hart van de chrysanthemum. Door erosie is de vorm licht teruggelopen en het centrale puntje bovenop nagenoeg verdwenen.

De originele knop met versleten punt

Werkwijze reconstructie: _____ De huidige geërodeerde vormen worden licht opgewerkt, met die informatie wordt een model gemaakt dat de steenhouwer kopieert.
