DE JAPANSE TUIN VAN CLINGENDAEL

RELAAS VAN EEN LANTAARN

**PROJECT REPLICA VAN DE
JAPANESE CHRYSANTLANTAARN
*'KIKU GATA DORO'***

De toestand van de oude lantaarn

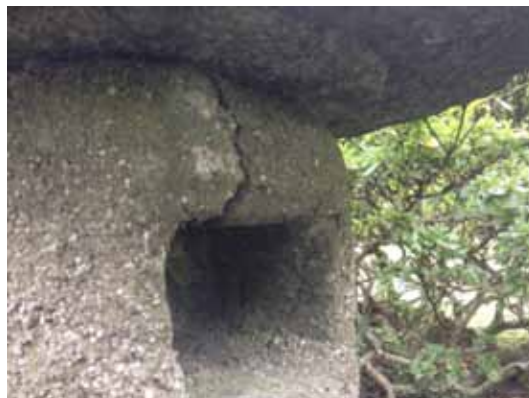
De vuurdoos is op meerdere plaatsen gebroken geweest.

De herstellingen zijn uitgevoerd in cement van een andere kleur en opnieuw zijn er barsten ontstaan.

Schadebeeld: _____ De vuurdoos heeft veel herstellingen, deze zijn op meerdere plaatsen gebarsten en de vuurdoos is als geheel niet meer stabiel genoeg om op langere termijn het dak te dragen. Er zijn herstellingen aan het dak gemaakt met een cementgebonden mortel. Deze zijn slordig gemaakt en door erosie aangetast. De schacht bestaat uit twee delen. De cementverlijming is afwijkend van de steenkleur, de schacht heeft diverse structuren. De voet is niet origineel. Alle nog originele steen is sterk verweerd.

Eerdere reparaties: _____ De vuurdoos is op meerdere plaatsen gebroken geweest en hersteld met een cementgebonden mortel, afwijkend van kleur. De herstellingen zijn op meerdere plaatsen gebarsten, de vuurdoos is niet meer stabiel. Het dak heeft een bruin spoor aan de bovenkant. Dit is een spoor ijzeroxide en zit van nature in de steen. Er zijn twee herstellingen aan het dak gemaakt met een cementgebonden mortel; deze zijn door erosie aangetast. De schacht bestaat uit twee delen en is met een cementgebonden mortel aaneengezet, deze is afwijkend van kleur. De oppervlakte van de schacht is aangewerkt met een cementgebonden mortel met kwartskorrels.

Reinigen: _____ De groene aanslag en het mos zijn verwijderd met water en borstel om de oppervlaktebehandeling mogelijk te maken.

Oppervlaktebehandeling: _____ De gehele lantaarn wordt behandeld met kaliumwaterglas om de binding van de buitenste laag van de steen te verstevigen

Advies: _____ Het is raadzaam om jaarlijks afbrokkeling van de lantaarn te voorkomen. Een optie is vervanging van de gehele lantaarn, waarin de originele vormgeving weer zichtbaar wordt en een stabiele lantaarn wordt gerealiseerd.

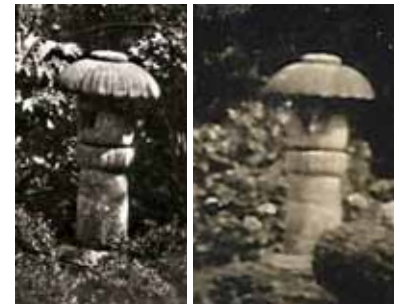
Anno ca. 1920

Er zijn twee archiefphoto's van de lantaarn gevonden uit ca. 1920. Opmerkelijk is dat de voet op de foto van ca. 1915 anders is dan de voet met lotusbladeren op deze foto's. Ook is hier de lantaarn duidelijk meer verzakt.
